# PRESTAÇÃO DE SERVIÇOS EM MANUTENÇÃO PREDITIVA ELETROMECAÂNICA

## Relatório de Monitoramento por Análise de Vibração Mecânica.

Número do Relatório: xxxXxxxxM0901

As medições vibracionais foram realizadas na Plataforma Xxxxxxx unidade Bombas Multifásicas.

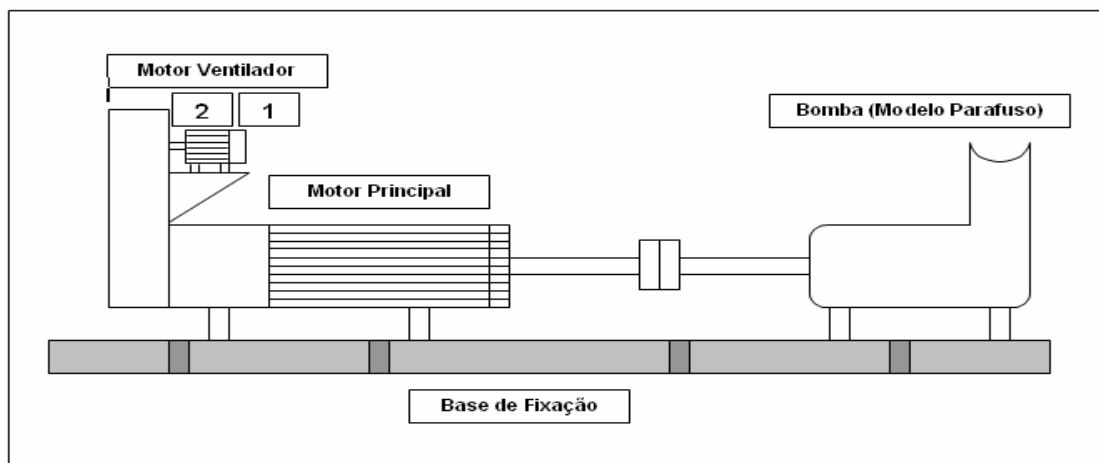
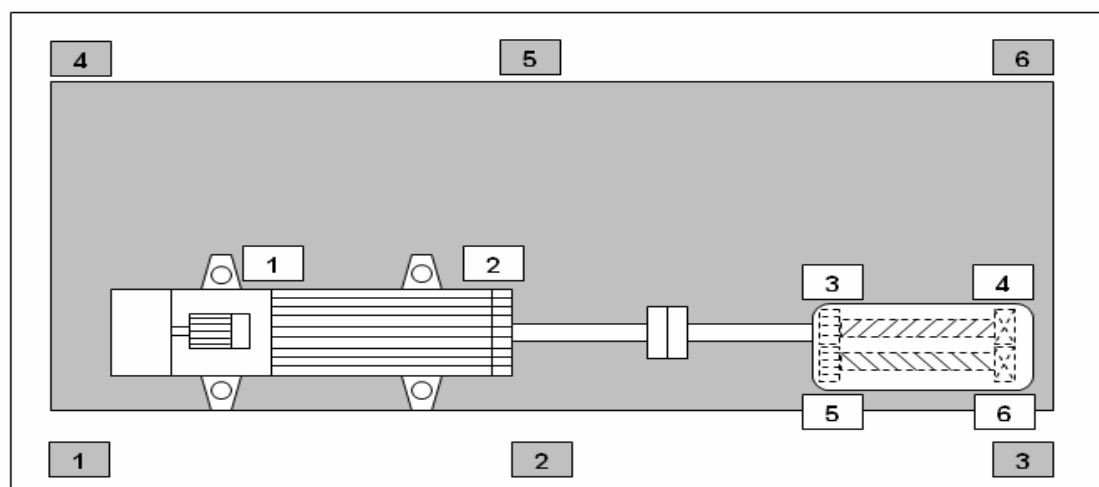
Equipamento :: Bomba P-1400

Mancais do “motor do ventilador” apresentam de acordo com padrões de vibração, elevação dos níveis no parâmetro aceleração, bem como envelope de espectro com destaque em torno da frequência de 158 Hz com amplitude de 0.964 m/s<sup>2</sup> característica de um desgaste no anel interno dos rolamentos em fase inicial.

No parâmetro velocidade, bem como análise espectral, mancais do “motor do ventilador” apresentam elevados níveis vibracionais com excitação em 29.5 Hz (1x a RPM) com amplitude de 76.01 mm/s característica de desbalanceamento do rotor de acordo com as normas ISO 2372 – VDI 2056 em status de intervenção.

Mancais do “motor principal” apresentam de acordo com padrões de vibração mecânica nos parâmetros velocidade e aceleração, bem como valores globais e análise espectral em condições satisfatórias para funcionamento.

Mancal de entrada da “bomba” apresenta de acordo com padrões de vibração, elevação dos níveis no parâmetro aceleração, bem como envelope de espectro destaque em 20.5 Hz (1x a RPM) com amplitude de 0.752 m/s<sup>2</sup> seguida de harmônicos característicos de folga dos componentes internos em fase de acompanhamento preditivo.

No parâmetro velocidade, bem como análise espectral, mancal de entrada da “bomba”, apresenta elevação dos níveis vibracionais na direção axial com excitação em 2x, 3x e 4x a RPM característico de um ligeiro desalinhamento do conjunto motor/bomba. Ainda no parâmetro velocidade, nota-se em destaque a frequência de 82 Hz com amplitude de 3.9 mm/s característica de passagem dos parafusos, uma vez que seja uma condição normal do equipamento devendo apenas ser monitorada possível evolução das amplitudes vibracionais.

Foram realizadas medições na base estrutural de fixação do equipamento nas direções Vertical, Horizontal e Axial sendo observado níveis vibracionais em maior elevação na direção vertical com uma ligeira característica de folga mecânica com amplitudes variando entre 3 mm/s à 5 mm/s principalmente na região central da base.

Inicialmente é recomendada a realização de balanceamento ou substituição do rotor do ventilador. Em oportunidade na parada para manutenção, recomendamos também a substituição dos rolamentos do motor do ventilador.

Realizar ODS (Operation Deflection Shape) a fim de diagnosticar as possíveis causas da elevação dos níveis vibracionais sofridos pelo equipamento e estrutura.
